Sanierung eines Wohnhauses aus den 50er Jahren mit Anbau

Werkgruppe Freiburg

Projekt: Liebühl, Freiburg

Architekten: Werkgruppe Freiburg

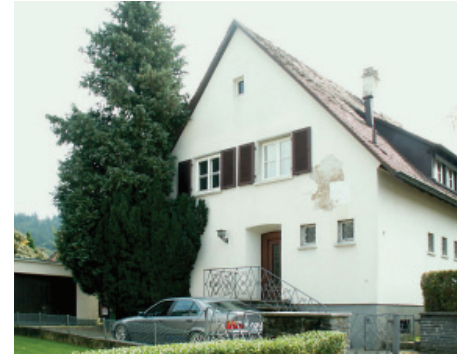
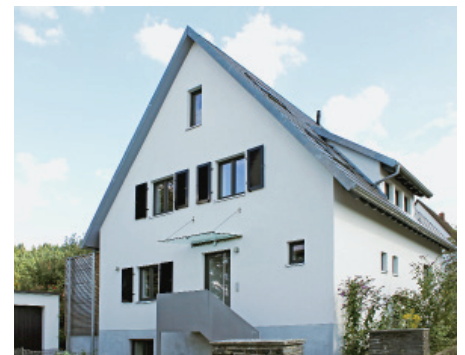
Oben die Straßenansicht mit sichtbarem Wasserschaden vor der Sanierung und danach.

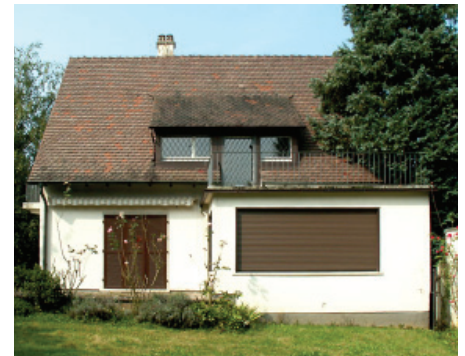
Unten die Gartenansicht mit dem kleinen Anbau.

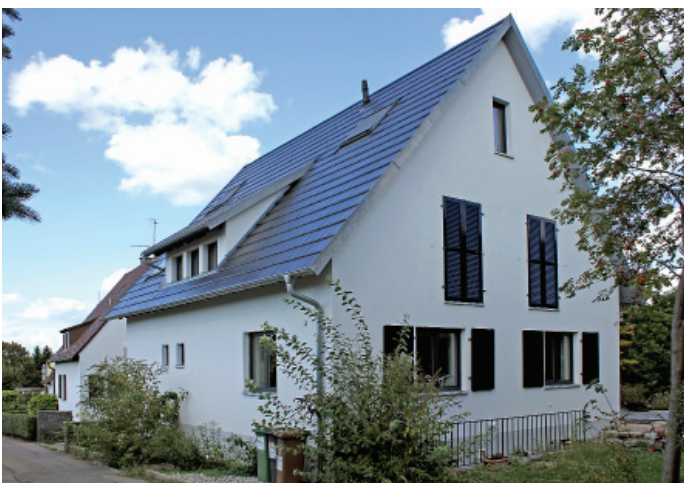
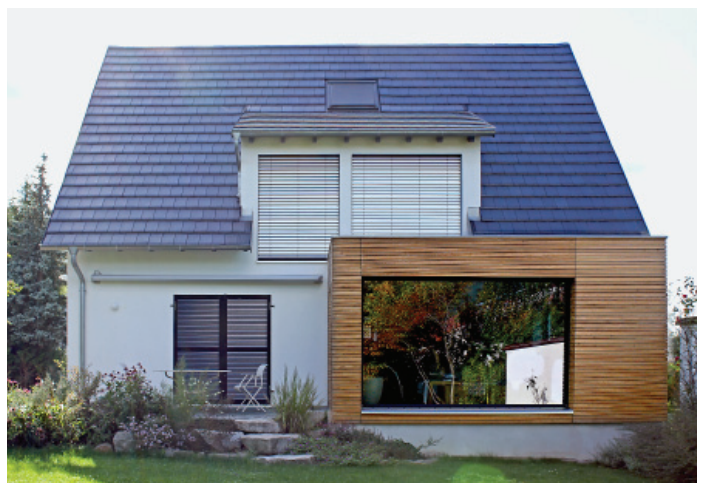
Straßenansicht und Gartenansicht nach der Sanierung: Gauben und Anbau wurden neu errichtet, die Dacheindeckung nach Dämmung erneuert.
