Sanierung eines Wohnhauses aus den 60er Jahren mit Anbau

Werkgruppe Freiburg

Projekt: Schlierberg, Freiburg

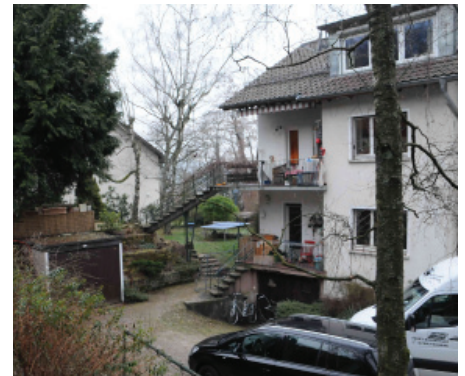
Die Hofseite vor der Sanierung

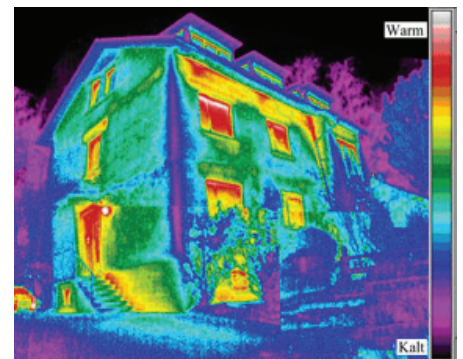
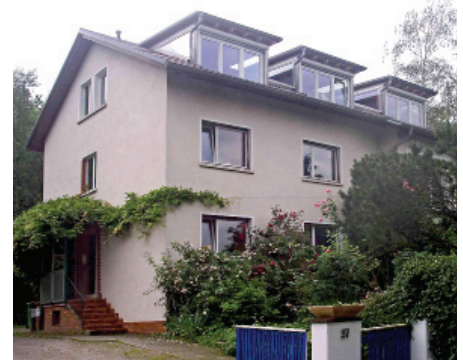
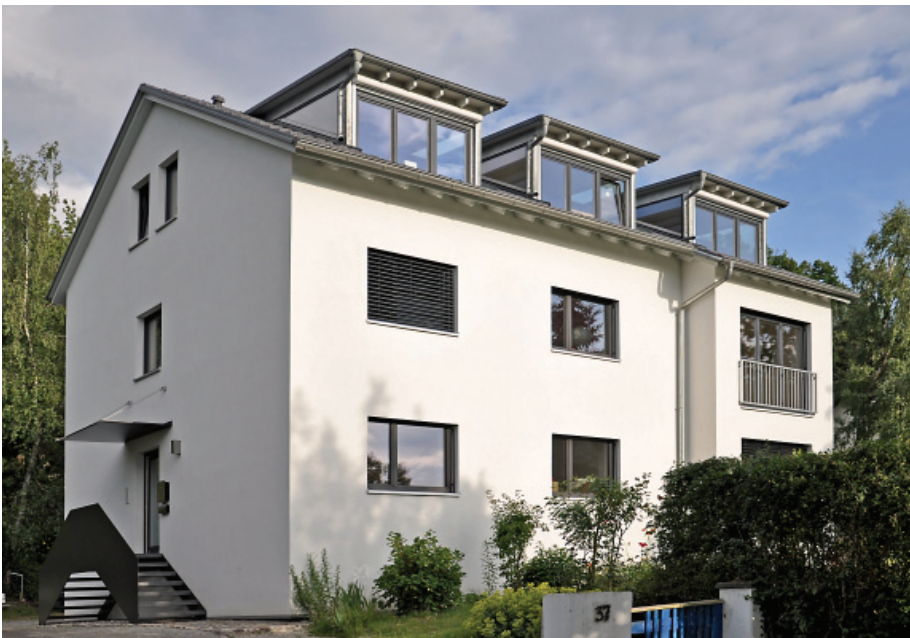
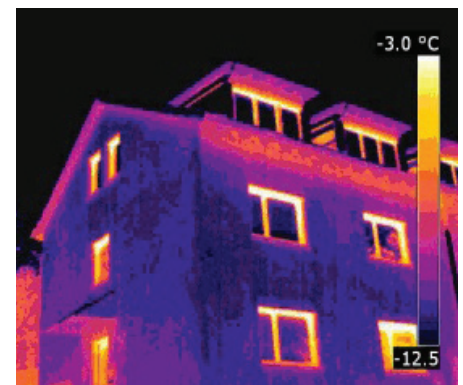
eine energetische Berechnung des Gebäudes und ein Blower-Door-Test, unterstützt durch Thermographieaufnahmen von innen und außen. Durch die Thermografiebilder konnte eindrücklich gezeigt werden, wo die höchsten Wärmeflüsse sind und auf welche Wärmebrücken man im Sanierungskonzept besonders eingehen muss. Hier spielten neben den Wärmeverlusten über die ungedämmte Fassade zum einen Bauteile wie die Eingangstreppe und die Balkone, zum anderen aber auch die massiven Luftundichtigkeiten im Bereich der Fenster und Rolladentürkassen eine große Rolle.

Straßenansichten und Thermographieaufnahmen vor der Sanierung (oben) und nach der Sanierung (unten bzw. links).

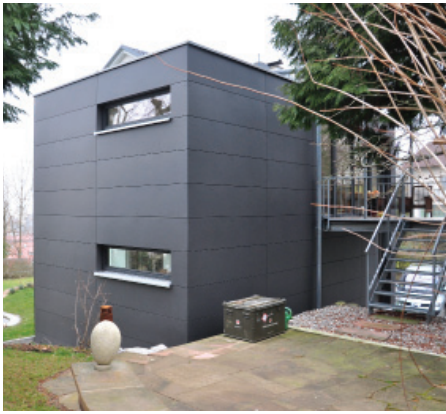
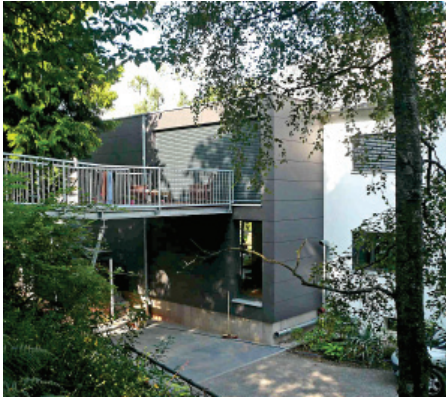
Ansichten des Anbaus, oben von Südwesten, unten von Nordosten.
